Kollektoren weltweit:

Degradationseffekte & Messergebnisse

Dr. Stephan Fischer

Universität Stuttgart Institut für Thermodynamik und Wärmetechnik (ITW) Forschungs- und Testzentrum für Solaranlagen (TZS)

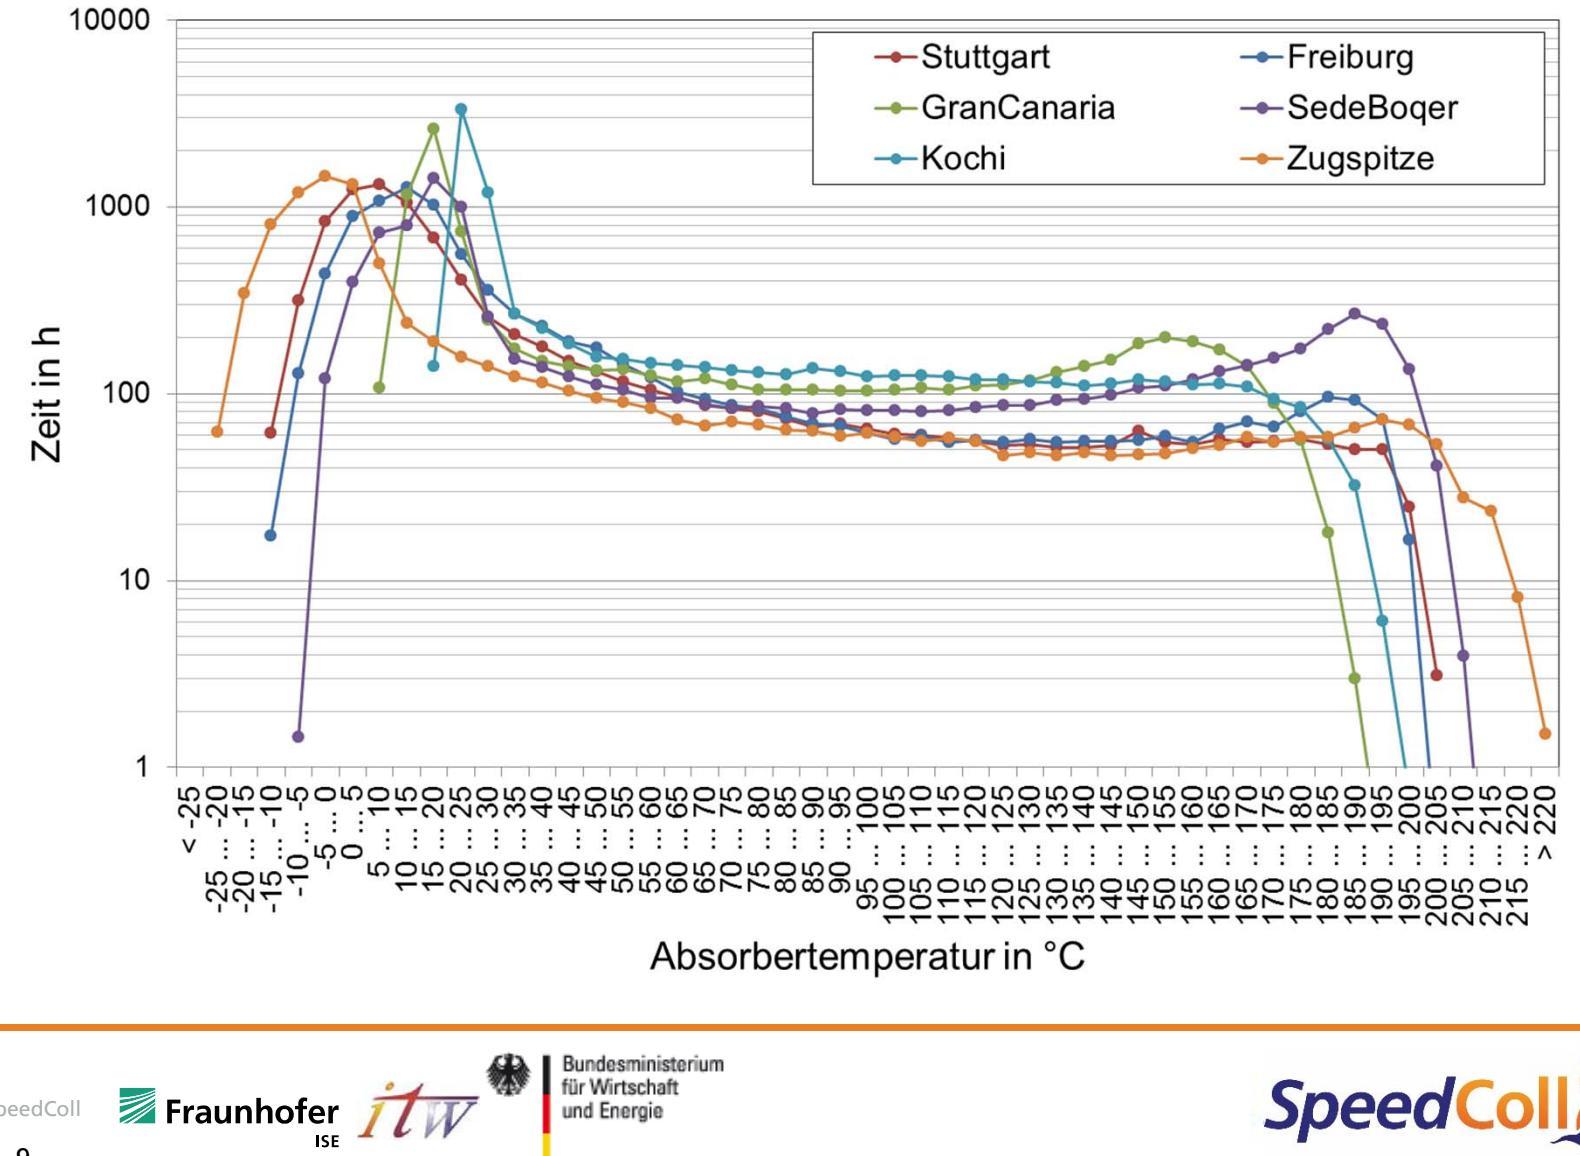
Degradationseffekt Temperatur Absorber

- Höchste Absorbertemperatur auf der Zugspitze
- Höchste Temperaturspreizung auf der Zugspitze
- Vermeidliche "heiße Standorte" zeigen vergleichsweise niedrige Temperaturen aufgrund des Neigungswinkel (höhere Konvektions- und Strahlungsverluste)
- Höchste Klebenfugentemperatur in Kochi aufgrund der höchsten Umgebungstemperatur
- Zur Untersuchung der Temperaturbelastung in Abhängigkeit des Standorts und der Anwendung ist Modellierung der Bauteiltemperaturen notwendig
